**INFORME DE SEGUIMIENTO No. 13**  
**Construcción Troncal de Transmilenio Fase III**

<b>Fecha de Visita</b>	Junio 3 de 2010
<b>Recorrido</b>	1. Grupo 1 2. Grupo 2 3. Grupo 3
<b>Funcionarios que realizaron el recorrido</b>	Alberto Rodriguez, CCB. Natalia Tinjaca, CCB.

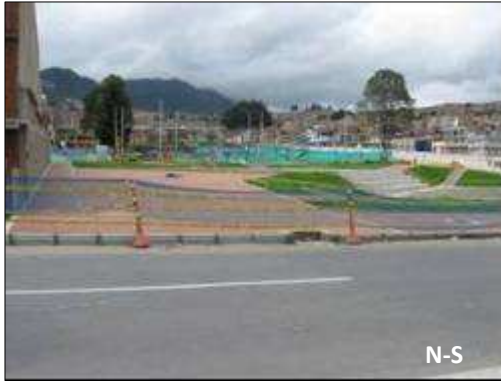
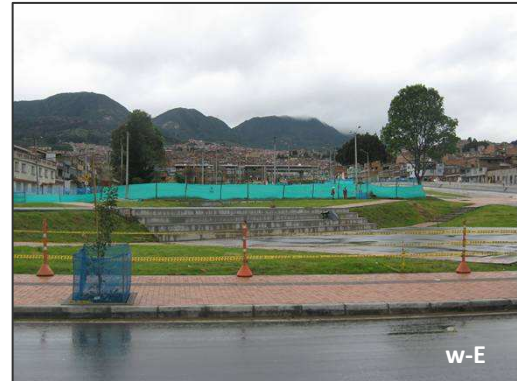
**Imagen 1.** Avance de obra en la alameda peatonal

La Alameda peatonal se encuentra finalizada y en comparación con la visita anterior (29 de abril 2010) se ha puesto en servicio el costado occidental de la misma entre las carreras 8 y 9. Actualmente, se están realizando labores de instalación y barrido del adoquín, adecuación de zonas verdes y limpieza de obra para la entrega final (Imagen 1). Adicionalmente, se observa que el puente peatonal metálico ya se encuentra en servicio para la comunidad. (Véase Imagen 2). Sobre la Carrera 10 con Calle 31 Sur, se están llevando a cabo labores de movimiento de tierras en el costado oriental.

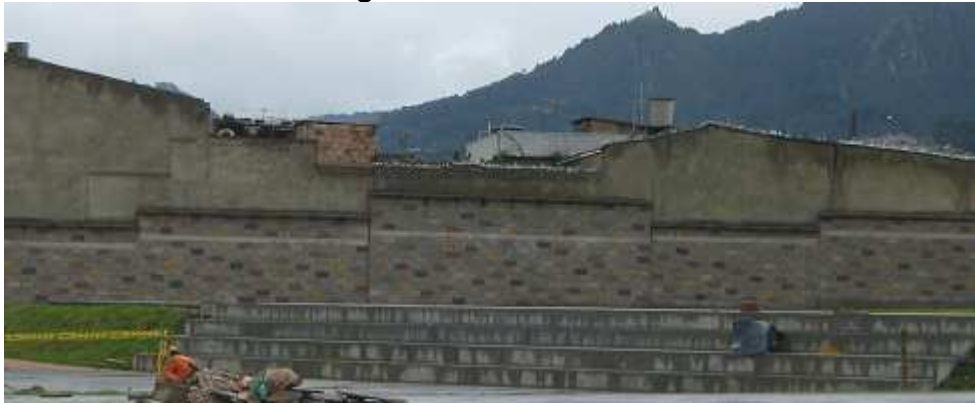
**Imagen 3. Diseño de culatas**

Es importante destacar que se ha generado una adecuación en los muros externos de las viviendas anexas a las demolidas (culatas) (Véase Imagen 3).

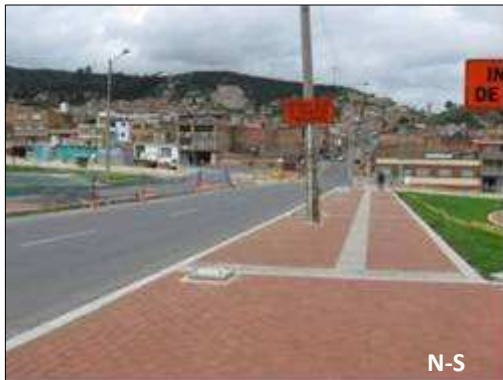
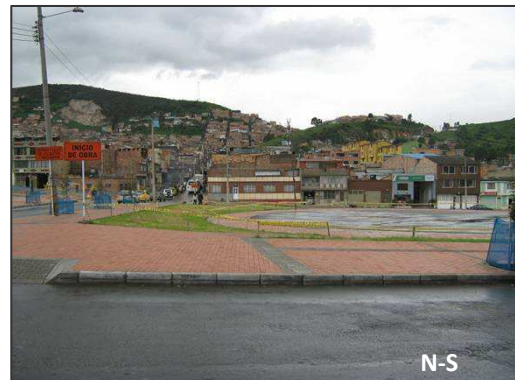
**Imagen 4. Vías de desvío****ANTES**

En el momento de la visita, se observa un adecuado manejo de tráfico, el cual ha sido implementado correctamente a lo largo del año. Se observa presencia de paleteros en la zona que dan paso a los peatones, señales de tránsito en buen estado y debido a la puesta en operación de andenes, se observa un tránsito peatonal seguro. (Véase Imagen 4)

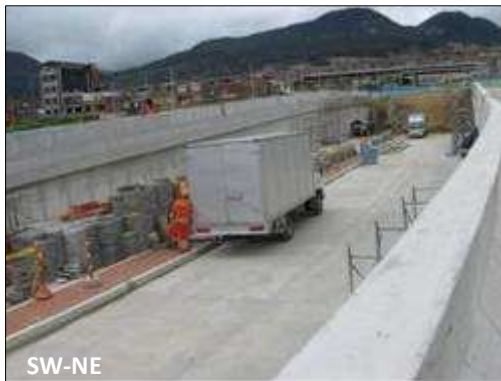
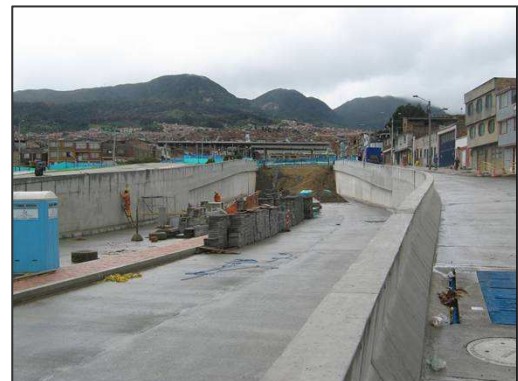
**Imagen 5.** Vías de acceso al portal de los buses troncales  
ANTES DESPUÉS

En comparación con la visita anterior, no se ha avanzado en la construcción de pantallas de concreto y en la excavación de la vía deprimida, ubicada entre las Carreras 9 y 8 (Imagen 5). No obstante, se ha avanzado en la construcción de la vía de circulación a nivel entre las carreras 8 y 7.

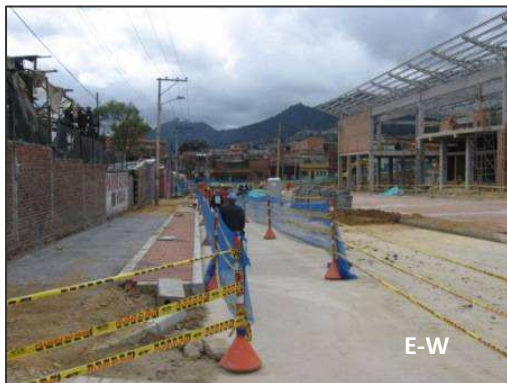
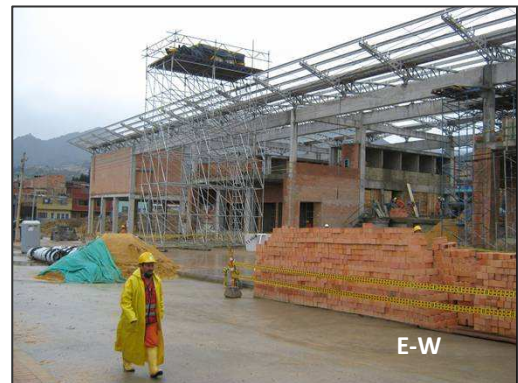
**Imagen 6.** Obras edificio IPES

De los edificios de acceso al portal programados para la construcción, se continúa con la instalación de mampostería de la estructura del edificio IPES, se ha iniciado con la soldadura de la cubierta metálica y el tendido de cableado eléctrico. (Véase imagen 6).

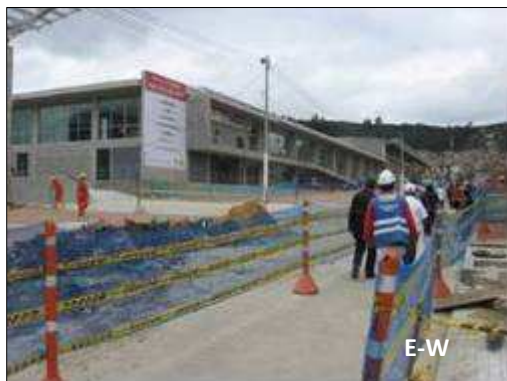
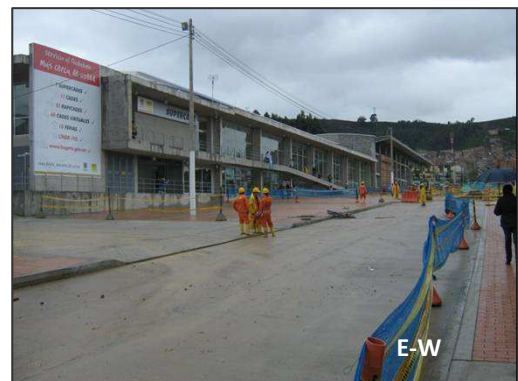
**Imagen 7.** Edificios de acceso al portal Calle 30 Sur x Carrera 5

En comparación con la visita realizada el 29 de abril de 2010, se tiene conformado el pavimento frente a los edificios de acceso y se ha quitado el cerramiento que dividía las calzadas de circulación. (Véase imagen 7)

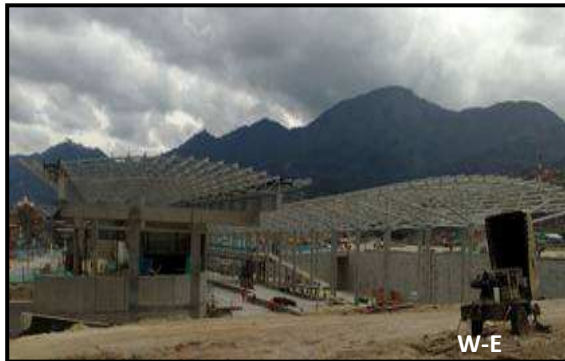
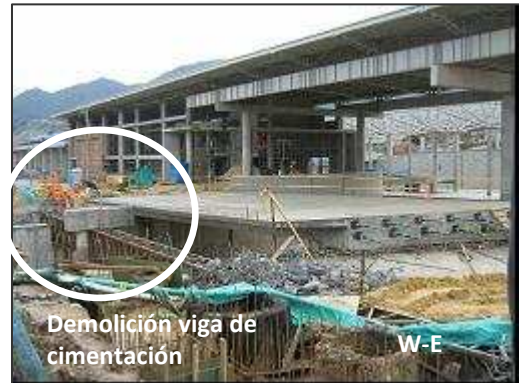
**Imagen 8. Edificios de acceso al portal**

Por su parte, el edificio de acceso al portal avanza en la colocación de mampostería y en el tendido de cableado eléctrico. En comparación con la visita anterior, se tiene conformada la cubierta metálica. No obstante, en la imagen 8 de la derecha se observa que se está demoliendo una viga de cimentación.

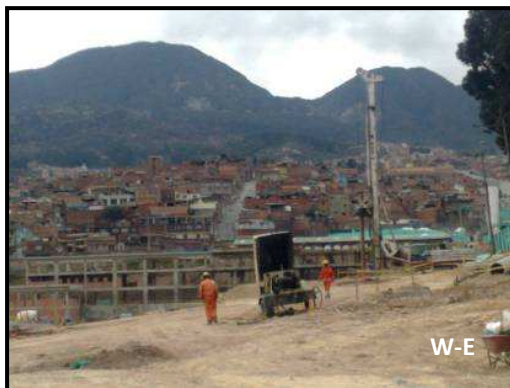
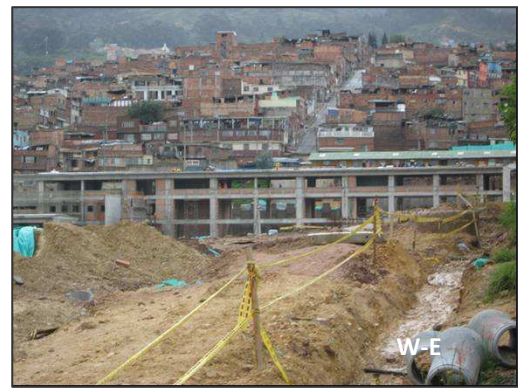
**Imagen 9. Edificio administrativo**

En el edificio Administrativo, se observa un avance en la colocación de mampostería. (Véase Imagen 9).

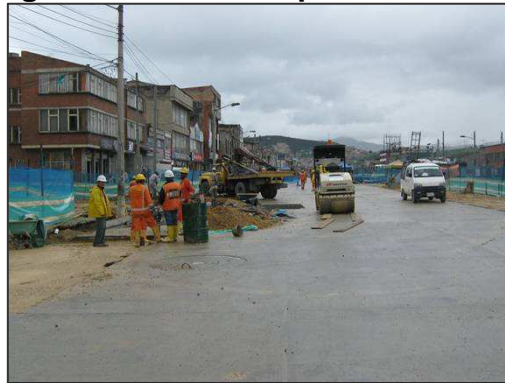
### **Imagen 10. Obras Grupo 2 Calle 17 Sur**

En el tramo comprendido entre las Calles 22 Sur y 16 Sur ya se encuentra conformado el costado oriental de esta vía y se están adelantando la conformación de la calzada en el costado Occidental, como también los accesos a los barrios. En el momento de la visita, se observa que se está reponiendo una losa de concreto (Véase Imagen 10).

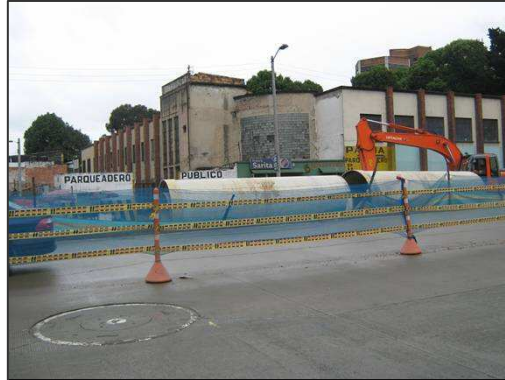
**Imagen 11. Obras Grupo 2 Calle 10 Sur**

En este tramo ya está construido el costado oriental. En el momento de la visita se evidencian labores de tendido de tubería matriz del acueducto y movimiento de tierras. (Véase Imagen 11).

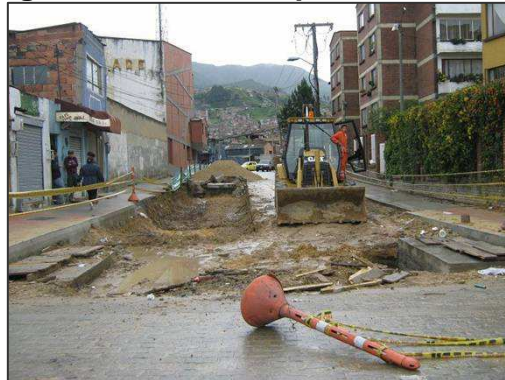
**Imagen 12. Obras Grupo 2 Calle 1C Sur**

Adicionalmente, se están construyendo los accesos a los barrios, donde se están llevando a cabo movimiento de tierras y adecuación del tendido de redes. (Véase Imagen 12).

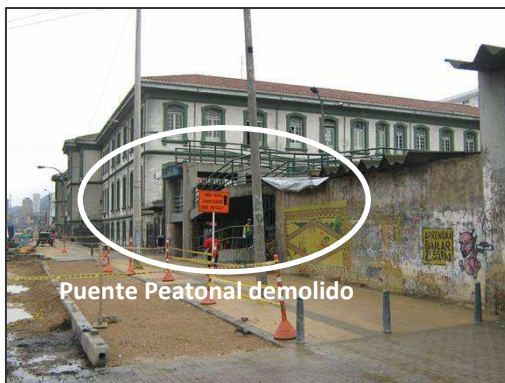
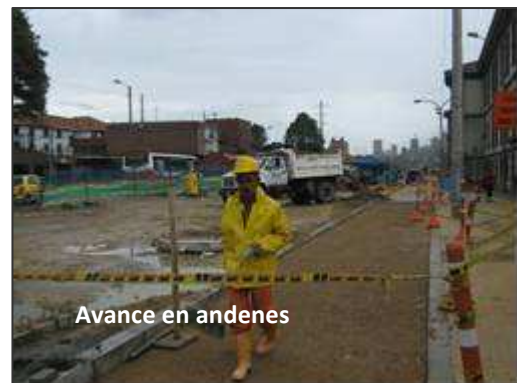
**Imagen 13. Obras Grupo 2 Hortúa**

En comparación con la visita anterior, se avanzó en la demolición del puente peatonal, sobre el cual la CCB había generado una alerta de seguridad. Adicionalmente, en este mismo punto se observa un avance en la conformación de andenes y colocación de sub base granular para la conformación del pavimento.

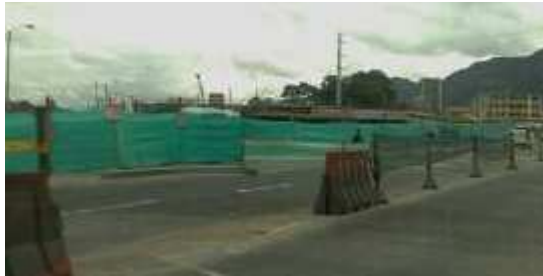
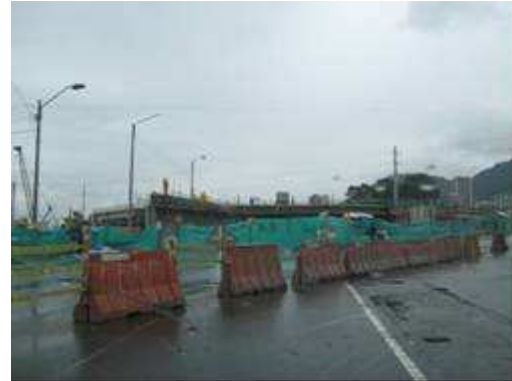
### **Imagen 13. Obras Grupo 2 Hortúa**

En comparación con la visita anterior, se observa un avance en el tendido de las vigas de concreto y se han construido cuatro luces del puente.

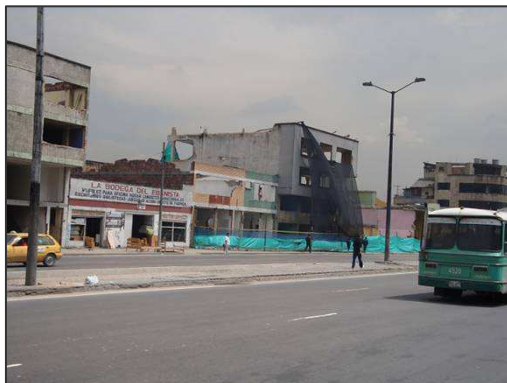
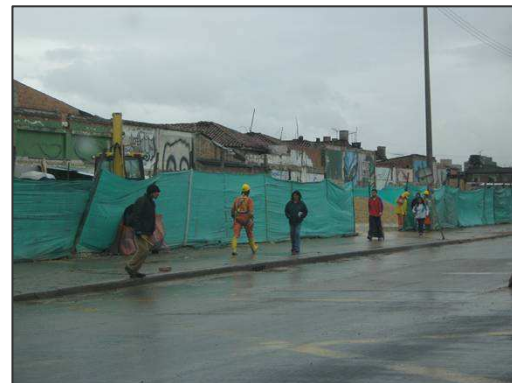
### **Imagen 14. Obras Grupo 2 Hortúa**

Se han demolido predios ubicados en el costado occidental de la Carrera 10 con Calle 2. (Véase Imagen 14). Según información suministrada por el IDU, están pendientes por entregar 15 predios de 234 a obtener y se tiene un 94% de área disponible para intervenir por el contratista.

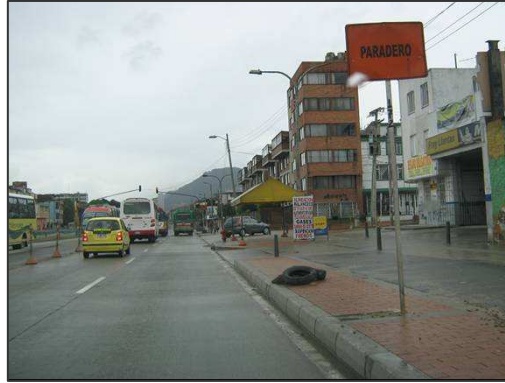
**Imagen 15. Obras Grupo 2 Calle 1 Sur**

Se destaca la amplitud de los paraderos de este grupo y brindan condiciones adecuadas a los pasajeros para resguardarse de la lluvia. Además, cuentan con buena señalización. (Véase Imagen 15)

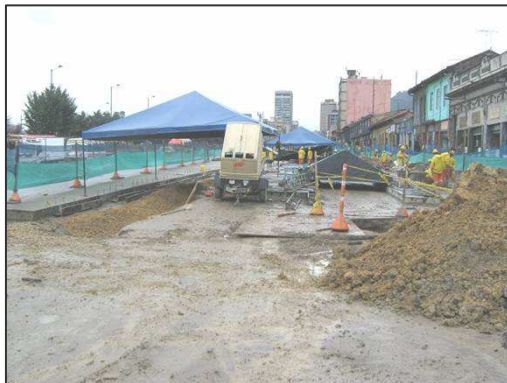
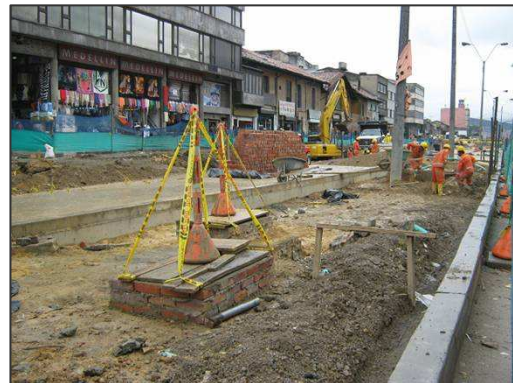
**Imagen 16. Obras Grupo 3**

Conformación de calzada en el costado oriental. Se observa que recientemente se había fundido placa en este costado y por ello se encuentran cubiertas con carpas azules (Véase imagen 16). Adicionalmente, se están llevando a cabo labores de compactación de terreno en algunos puntos de este tramo.

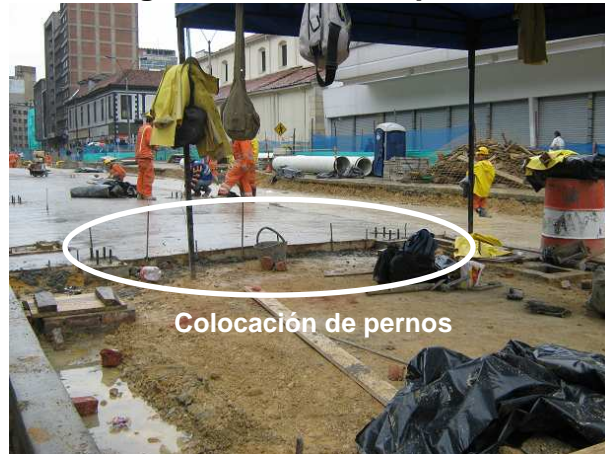
**Imagen 17. Obras Grupo 3**

En la calle 11 se evidencia la colocación de pernos que permitirán la instalación de la estructura metálica de la estación y se ha construido cerca de 300 metros de pavimento rígido. (Véase imagen 17)

**Colocación de pernos**

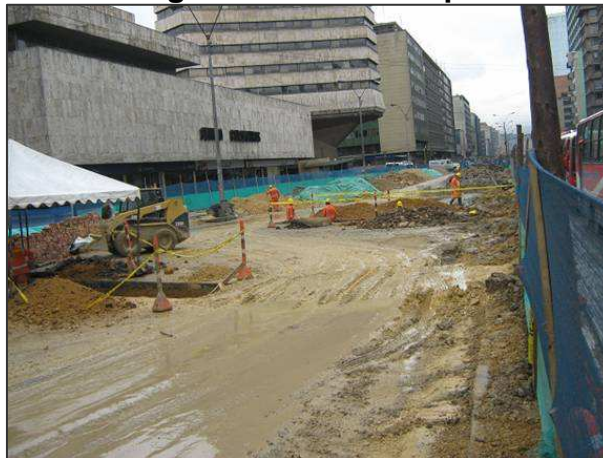
**Imagen 18. Obras Grupo 3**

Este tramo presenta intervención en el costado oriental y en él se adelantan las siguientes actividades de movimiento de tierras, tendido de tuberías y conformación de la sub base granular (véase imagen 18). En este tramo, también se evidencia la disposición de espacio público para el tránsito de los peatones.

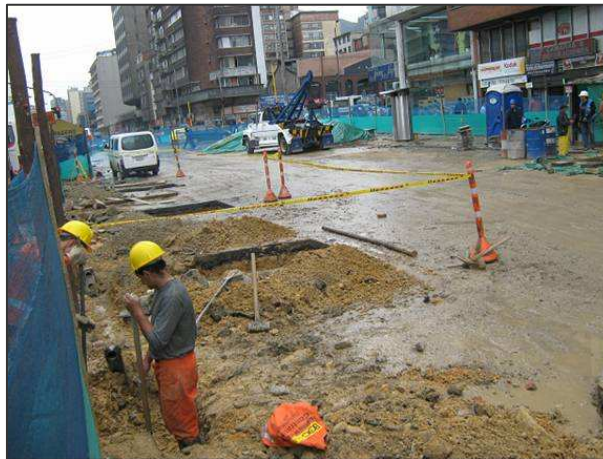
**Imagen 19. Obras Grupo 3**

Adicionalmente, se están abriendo trochas para las acometidas que permitirán la extensión de redes de servicios públicos hacia los predios ubicados en el costado oriental de la vía. (Véase imagen 19)

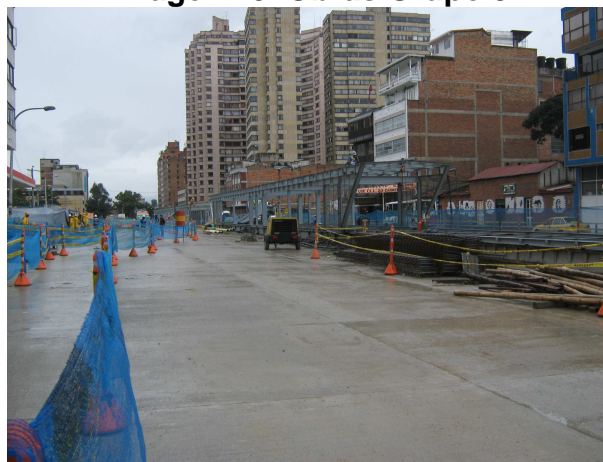
**Imagen 20. Obras Grupo 3**

Este sector presenta un avance en las distintas actividades ejecutadas excavación del puente peatonal que conectará la estación las Aguas con la que se ubicará sobre la Carrera 3, conformación de vía, intervención de espacio público, instalación de la estructura metálica de la estación, el pavimento rígido se encuentra ejecutado en su totalidad y se están instalando las estaciones metálicas (véase imagen 20).

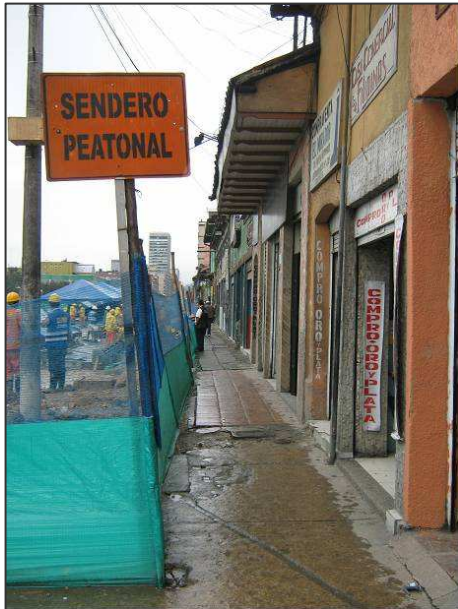
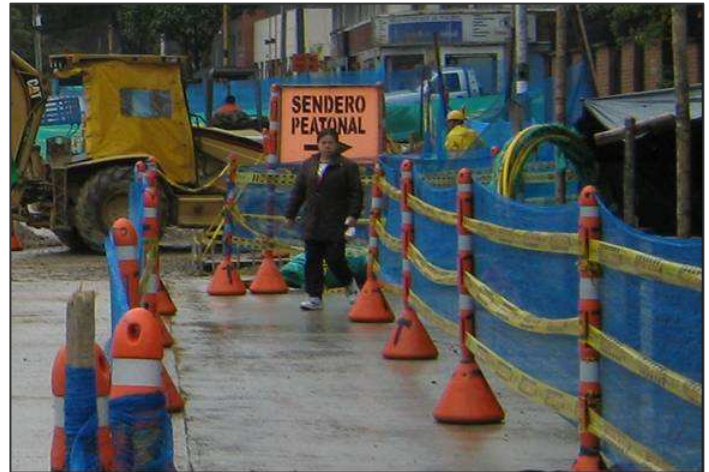
**Imagen 21. Plan de manejo de tráfico**

El PMT de la zona es adecuado, no se presentan represamientos y se han adecuado senderos peatonales para el tránsito de las personas. (Véase imagen 21)

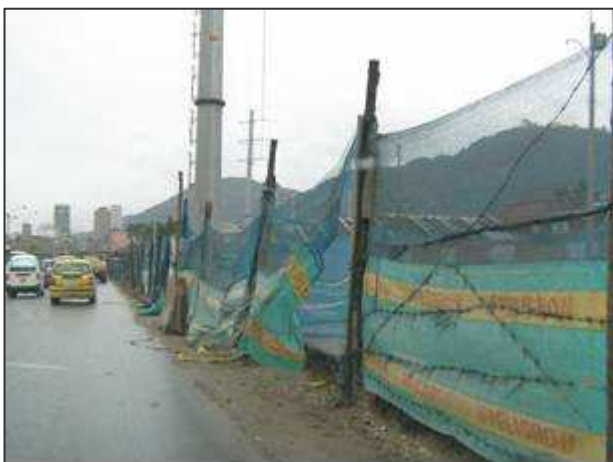
**GRUPO 2**  
Carrera 10 x Calle 4

En visita realizada el pasado 9 de junio de 2010 se evidencia gran deterioro de la malla vial en algunos puntos de los grupos 2 y 3. La malla se encontraba rota y en otros no cumplía con la disposición de tres cintas a lo largo de la polisombra (Véase imagen 22).

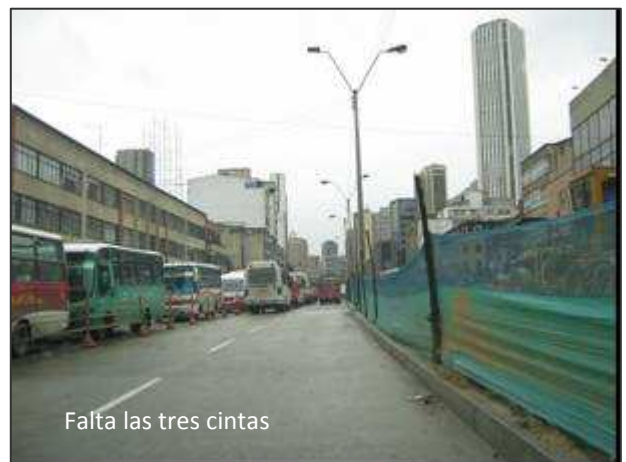
**GRUPO 3**  
Carrera 10 x 21Fuente: CCB. Visita técnica del 9 de junio de 2010.

Falta las tres cintas
